FICHA TECNICA

OCULO/VISOR 35X60

CBT20

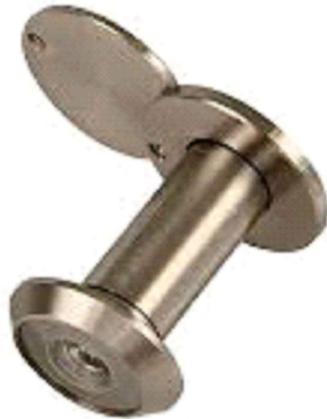
COR	CROMADO MATE
QUANTIDADE	UN
POSIÇÃO	FACE DA PORTA
	CENTRADO NA LARGURA CENTRO OCULO A 1550MM DO CHÃO
	FERRAGEM NÃO INCLUIDA

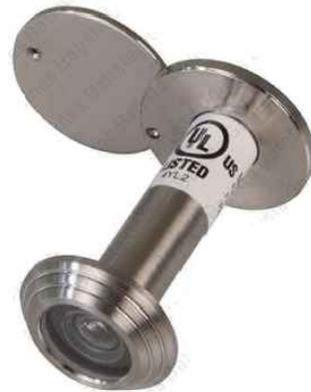
OCULO/VISOR 35X60 | 50X80

COR	CROMADO MATE
QUANTIDADE	UN
POSIÇÃO	FACE DA PORTA
	CENTRADO NA LARGURA CENTRO OCULO A 1550MM DO CHÃO
	FERRAGEM NÃO INCLUIDA
